EVALUACIÓN DE UN INCIDENTE DURANTE LA PRODUCCIÓN DE RADIOFÁRMACOS

Paolino, A.¹, Savio, E.^{1,2}, Terán, M.² y Engler, H.¹

¹ Centro Uruguayo de Imagenología Molecular (CUDIM)

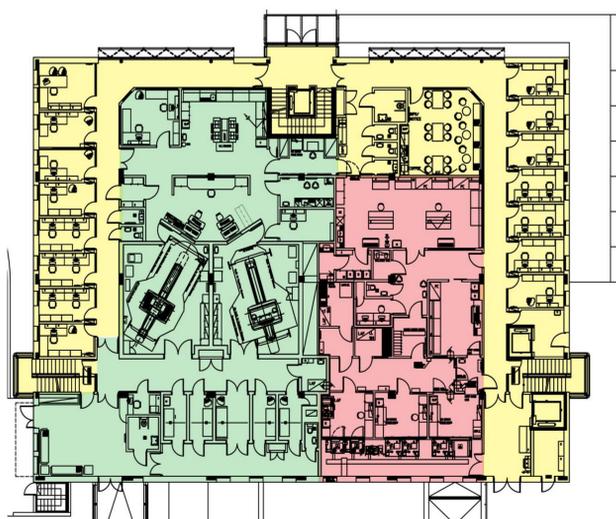
Plano de planta baja del CUDIM: en verde a la izquierda área clínica, en rosado a la derecha área de radiofarmacia (producción, control e I&D radiofármacos); en amarillo áreas de oficinas y circulación.
